煉瓦厚測定センサー
(Refractory Thickness Sensor, RTS)

びんガラス炉での実証例(盲検試験)

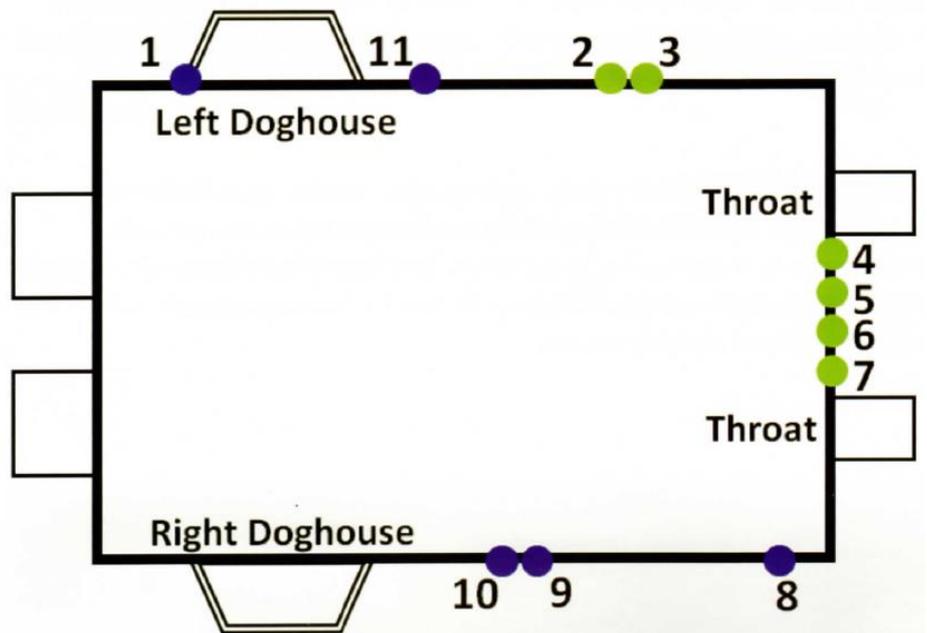
図 2
炉のレイアウトと測定箇所

測定対象となった Vidrala 社の炉はエンド・ポートで、左側ドッグハウスの近辺 2 ヶ所、左側種瓦 2 ヶ所、右側種瓦 3 ヶ所及び、2 つあるスロートの間、4 ヶ所の合計 11 ヶ所の煉瓦厚を RTS センサーで測定しました。

液面におけるジルコニア 32%の電鍍製当瓦の測定を RTS センサーで行いました。煉瓦構造は図 4 の通りで、図 2 に示される箇所での測定を行いました。当瓦を保持している部分は切り開き、センサーが煉瓦に接触できるようにしました（写真 3）。

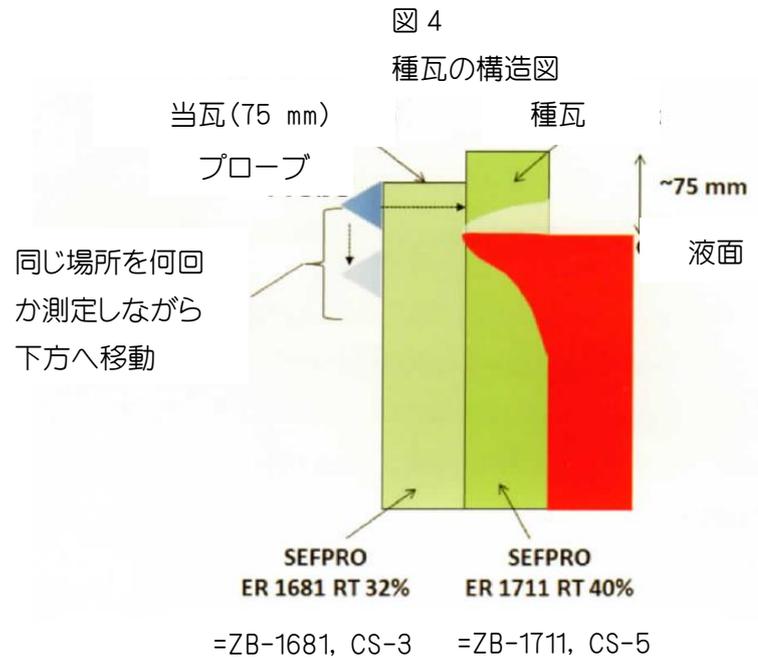
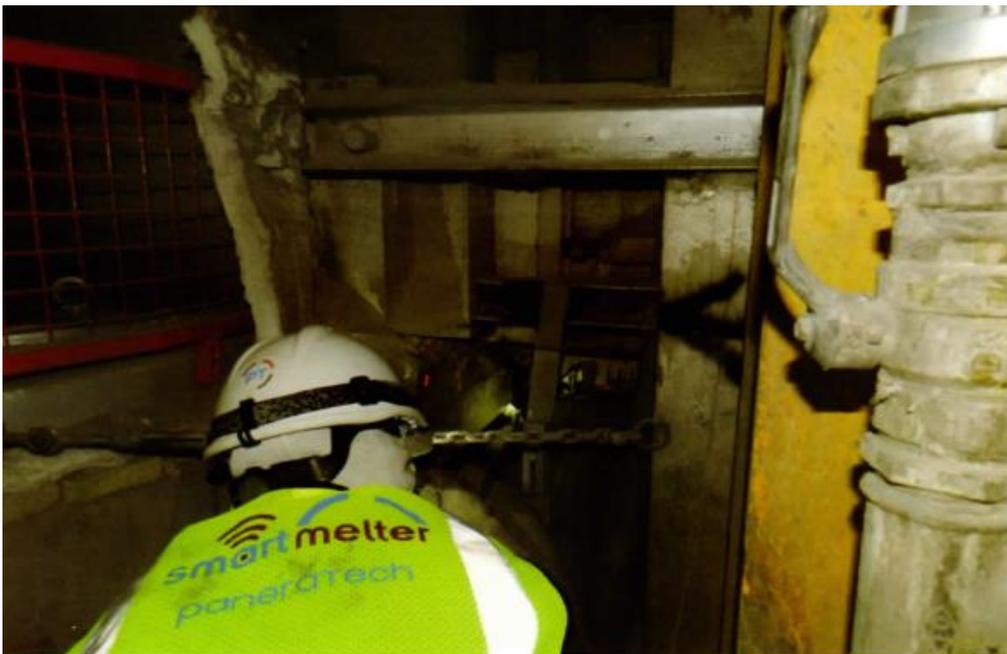
写真 5
パネラテック社のチームが測定をしている所

当瓦天面から 45 mm 下がった箇所から、ガラス液面があると思われる 100 mm 下がりの所まで、煉瓦厚みの輪郭を取るため、何点か測定をしました。

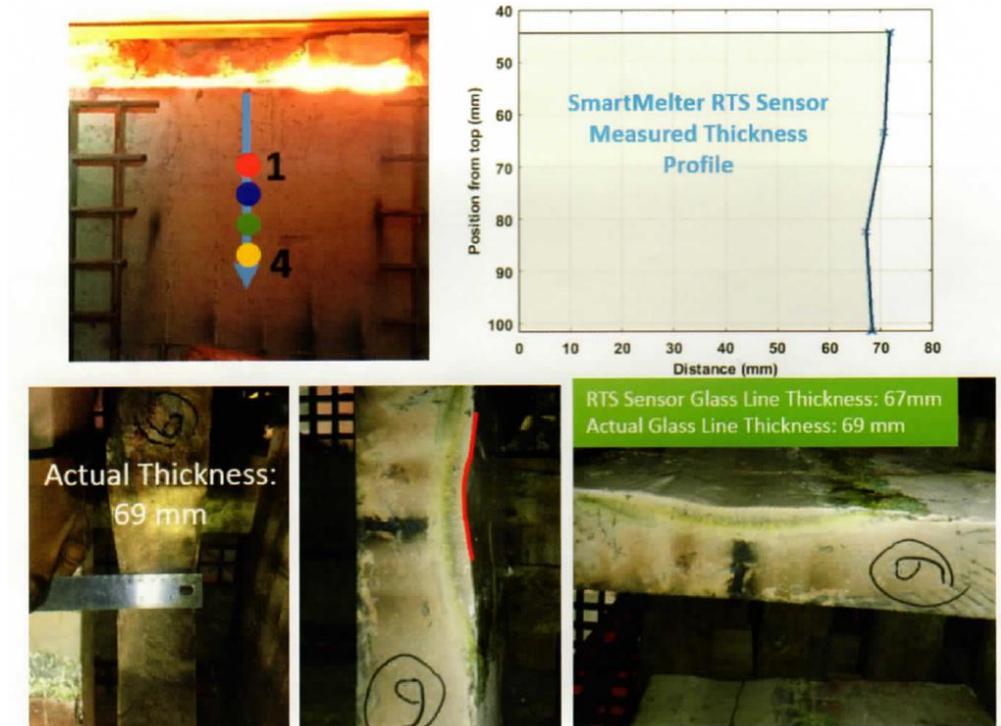
写真 6

ガラスを全部抜いた後、煉瓦を回収しましたが、炉修の関係で測定した内、5ヶ所しか煉瓦を回収できませんでした。RTS センサーで測定した箇所とその実際の煉瓦の厚みが写真 6 に示されます。

スポット 6 では実際の厚み 69 mm に対して、RTS センサーによる測定値は 67 mm でした。

測定したガラス液面では、種瓦はかなり浸食されており、RTS センサーは当瓦の残った実際の厚みを精度良く測定する事ができました。煉瓦が回収できた 5ヶ所の液面部測定の誤差は表 1 に示されるように 4 mm 以内でした。

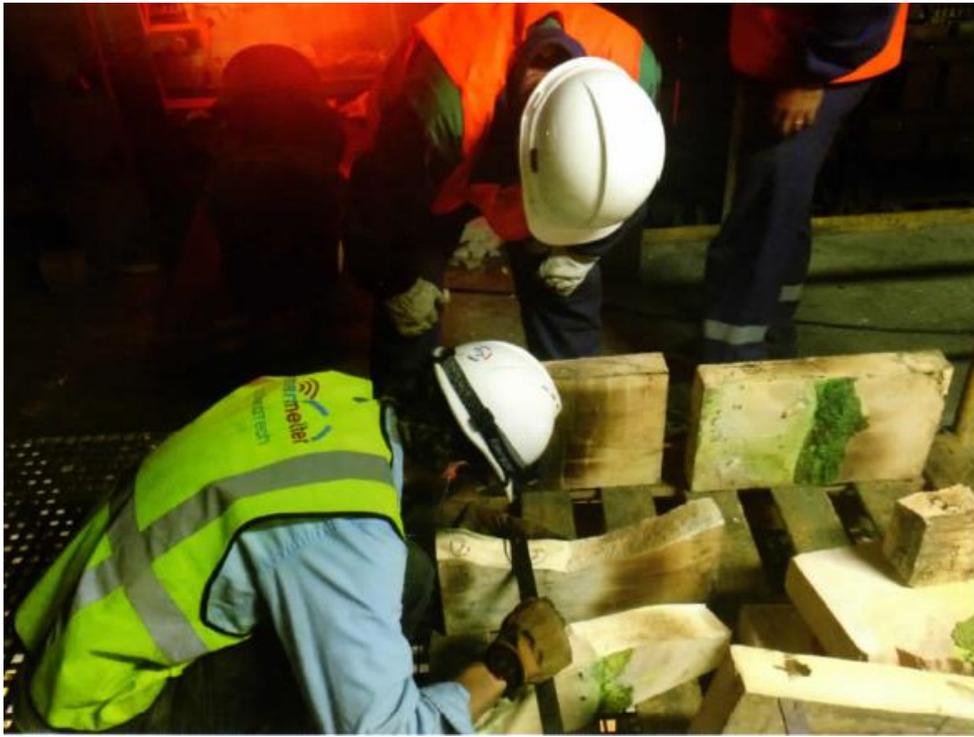
写真 7 にあるように、Vidrala 社の社員が実際の煉瓦の厚みを測定しました。

煉瓦回収後の Vidrala 社及び、
パネラテック社の作業員による
煉瓦厚の測定作業
